**REHABILITACIÓN DEL ANTIGUO BALNEARIO
DE CALDELIÑAS COMO CENTRO DE
INTERPRETACIÓN DEL AGUA DEL LUGAR**

TRABAJO FIN DE MÁSTER

MÁSTER EN REHABILITACIÓN ARQUITECTÓNICA	AUTORA:	Mª DE LAS MERCEDES LORENZO ESTEBAN
ESCUELA TÉCNICA SUPERIOR DE ARQUITECTURA	TUTOR:	VICTOR M. HERMO SÁNCHEZ
	ENTREGA:	24 DE JULIO DE 2020

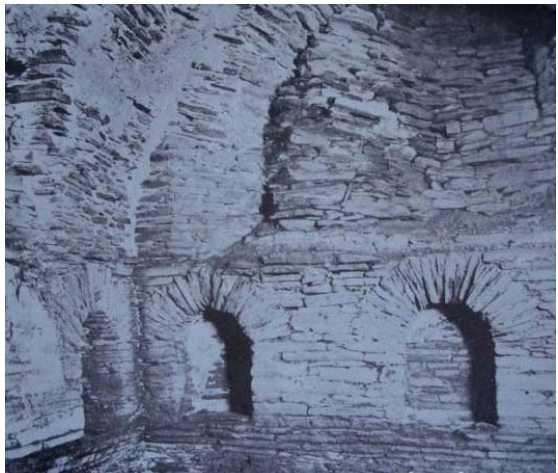
Fig. 02 Interior de las termas del Balneario de Lugo.

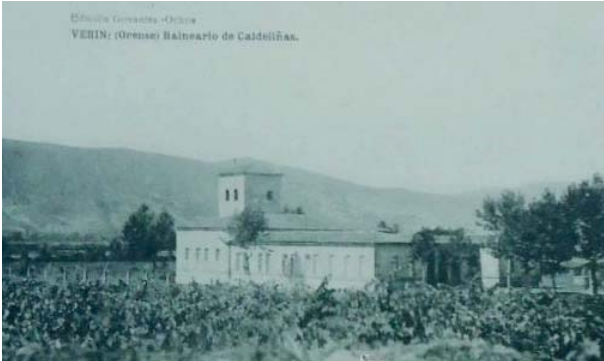
Fig. 24 Balneario de Caldeliñas. Verín de antaño, 1989

Finalmente, Caldeliñas cierra sus puertas en 1960, conservándose en estado de ruina, las zonas de depósito, las piscinas y la estructura del antiguo edificio balneario.

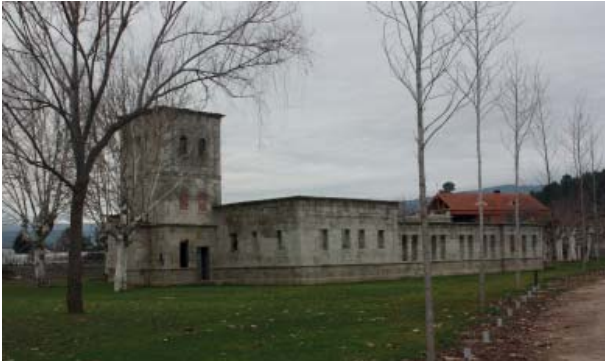
Fig. 25 Balneario de Caldeliñas. Foto propia, 2017.

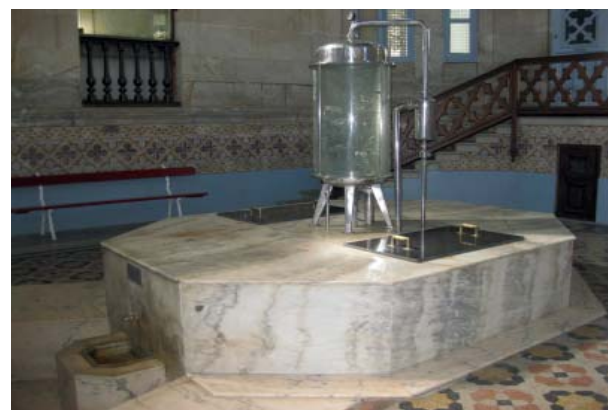
Fig. 31 Balneario de Cabreiroá. Manantial interior.

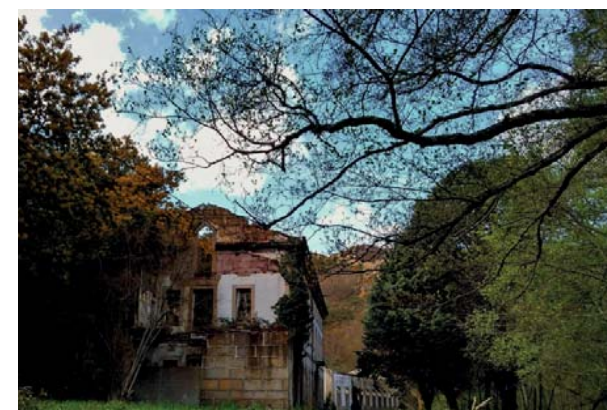
Fig. 34 Ruinas del Balneario de Requeixo.

Actualmente, el balneario y sus instalaciones de envasado han desaparecido, pero se conserva los edificios en un estado de abandono.

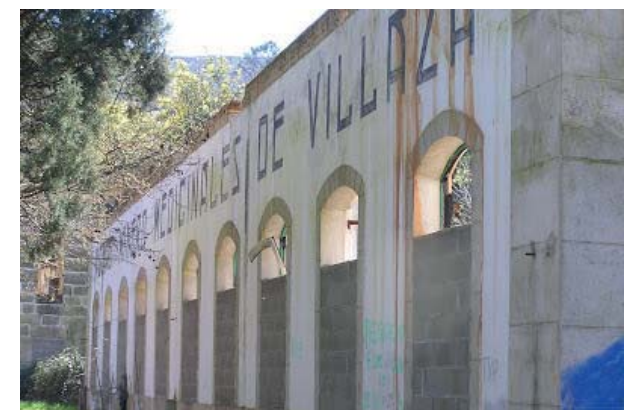
Fig. 35 Embotelladora Balneario de Requeixo.

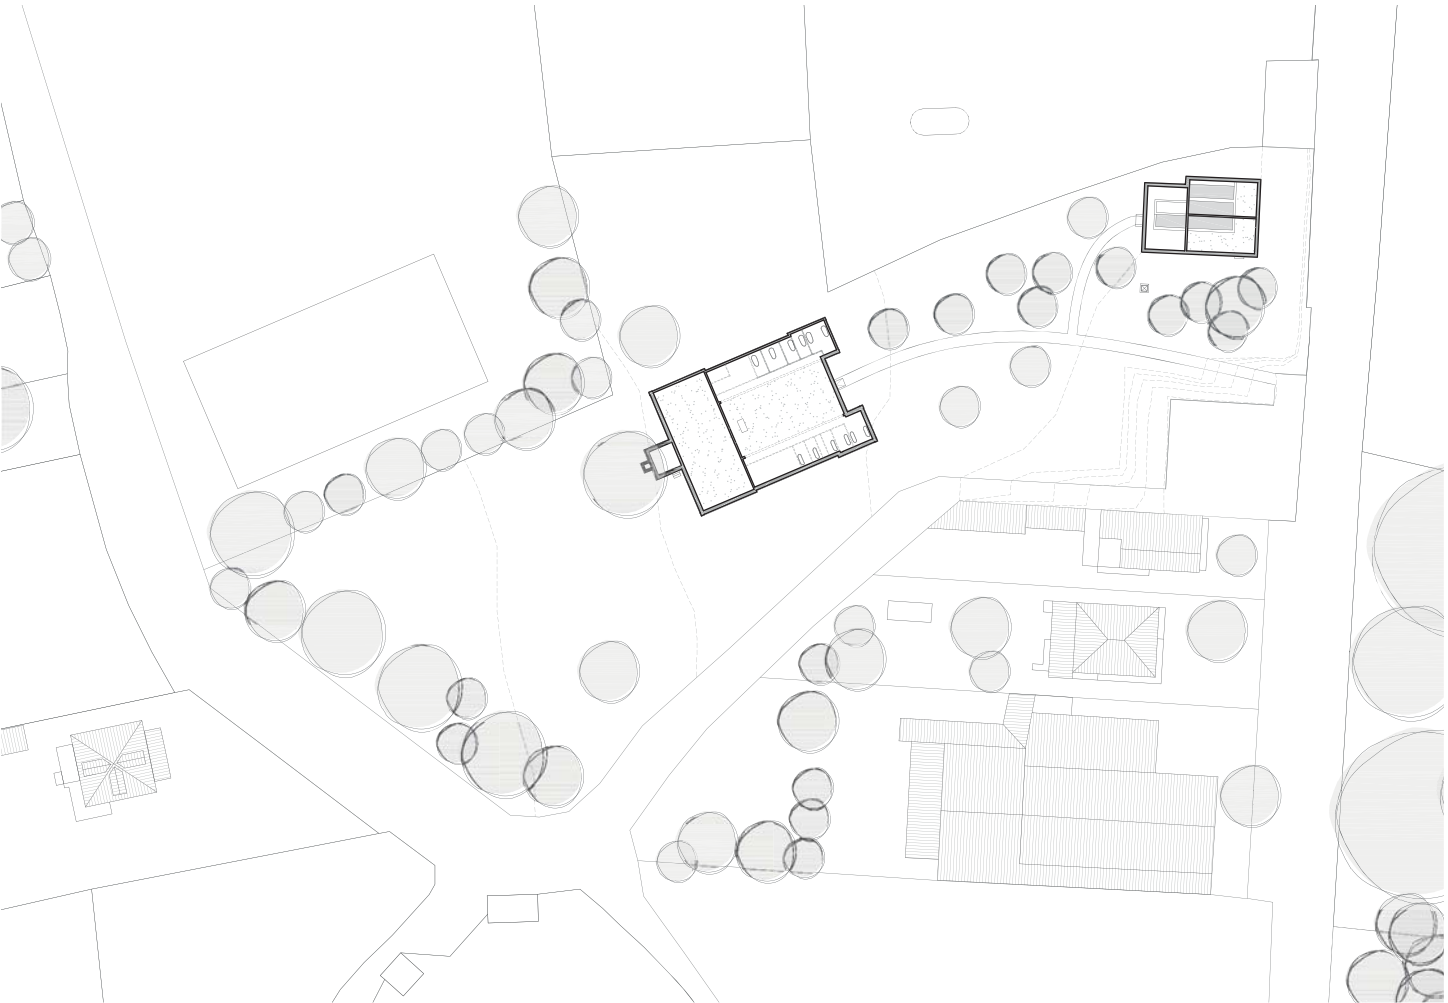
Fig. 37 Plano de situación del entorno de Caldeliñas.

La parcela correspondiente tiene una superficie de 9007,13 m² y linda con:

- NORTE: Avenida de Laza - Caldeliñas nº 1, Verín.
- ESTE: Carretera Comarcal OR 113, Verín.
- SUR: Avenida de Laza - O Salgueiro nº 27, Verín.
- OESTE: Camino, Verín.

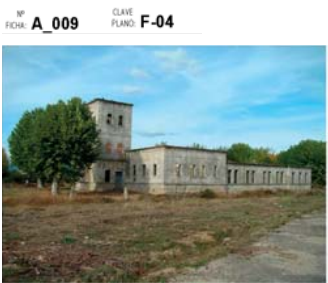
Fig. 39 Ficha de catálogo.

En la parcela se disponen dos volúmenes bien diferenciados, el propio edificio balneario y una casa de baño. Ambos edificios se encuentran catalogados por Patrimonio, con una catalogación ambiental únicamente, debido a su estado de ruina.

Denominación:	PARROQUIA:	NÚCLEO:		
Balneario de Caldeliñas	VILAMAIOR DO VAL	Caldeliñas		
Localización:	Coordenadas UTM			
Caldeliñas	630273-4646733			
DESCRIPCIÓN:				
<p>"El complejo "consta de dos edificaciones: una, de gran altura, que es el edificio principal y en la que había tres piscinas para baño colectivo, es ventoso y un depósito de almacenamiento de agua para el otro edificio. A su vez, más en interior de la zona, a una 50 m de la primera, era un edificio de paredes aligeradas, rectangular, de 22 m de frente por 30 de fondo. Tuvo un formato pórico y constaba de dos alas laterales para los baños, una para cada sexo. A zona de fondo estaba destinada a los servicios complementarios de "hidroterapia: duchas, chimeneas, salas de inhalación, etc."</p>				
CATEGORÍA:	AMBITO:	NIVEL DE PROTECCIÓN:	ESTADO DE CONSERVACIÓN:	PROPIEDAD:
MONUMENTO	LOCAL	AMBIENTAL	MALO	MUNICIPAL
CLASIFICACIÓN E CALIFICACIÓN:

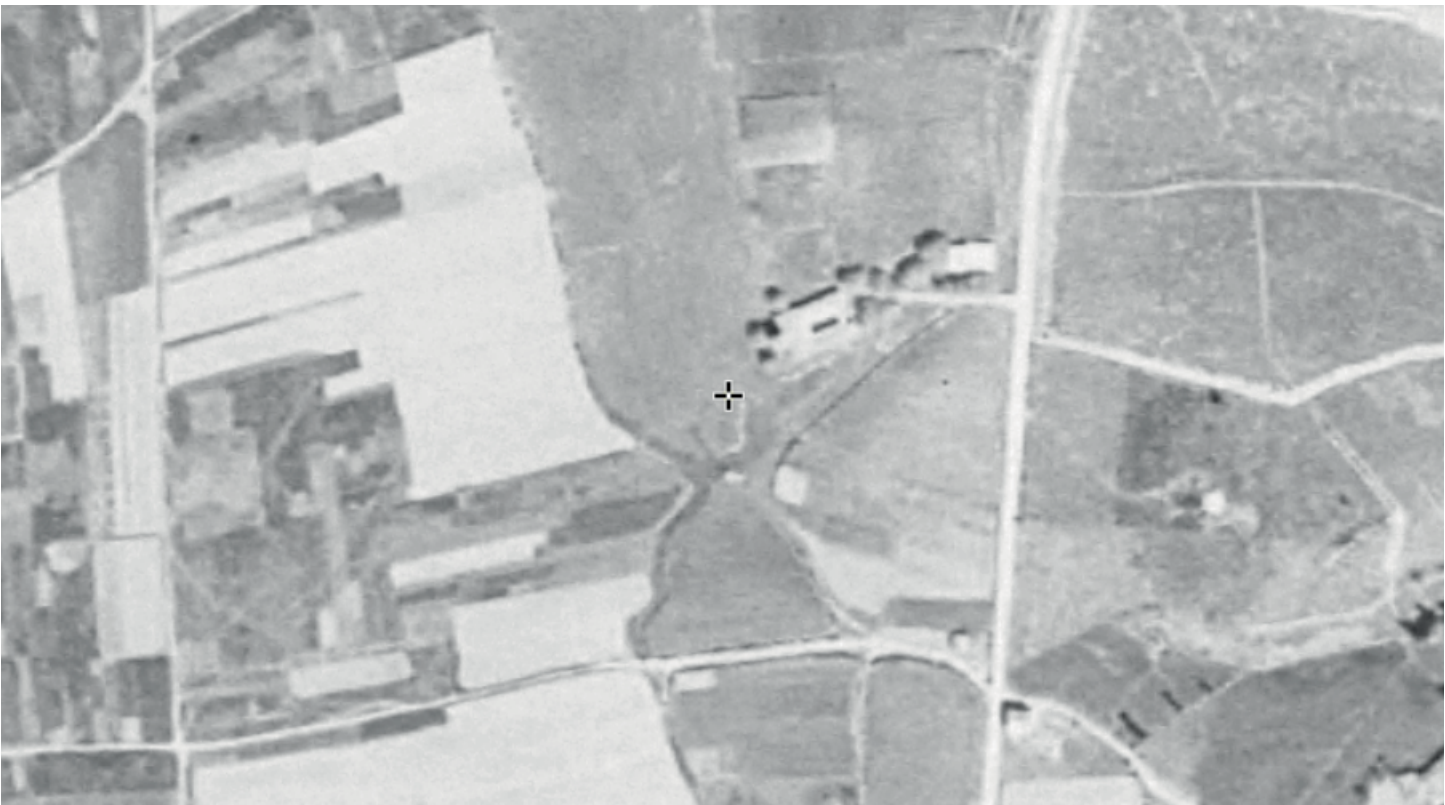
Fig. 40 Vuelo americano 1956-57.

Se observa, en los anteriores planos, cómo el área del Balneario de Caldeliñas no ha sufrido modificaciones, solamente ciertas actuaciones de adecuación dentro de su parcela, ya que desde los años 50 la edificación permanecía abandonada, en ruinas. Pero el entorno, sí que ha sufrido un crecimiento importante, caracterizándose por una tipología de vivienda unifamiliar aislada dispersa situándose siempre en torno a las vías principales o caminos secundarios creados tras la reparcelación.

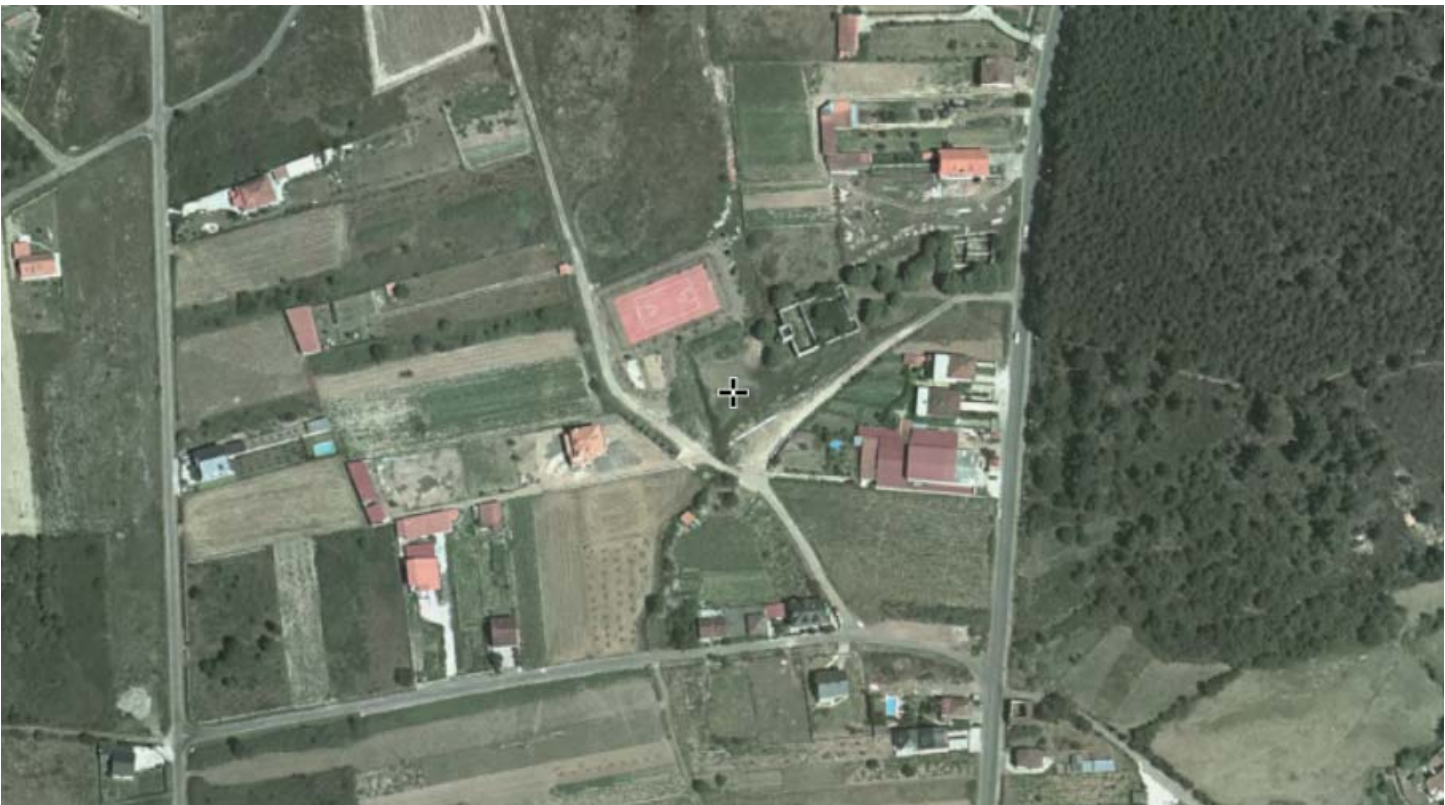
Fig. 41 Año 1995.

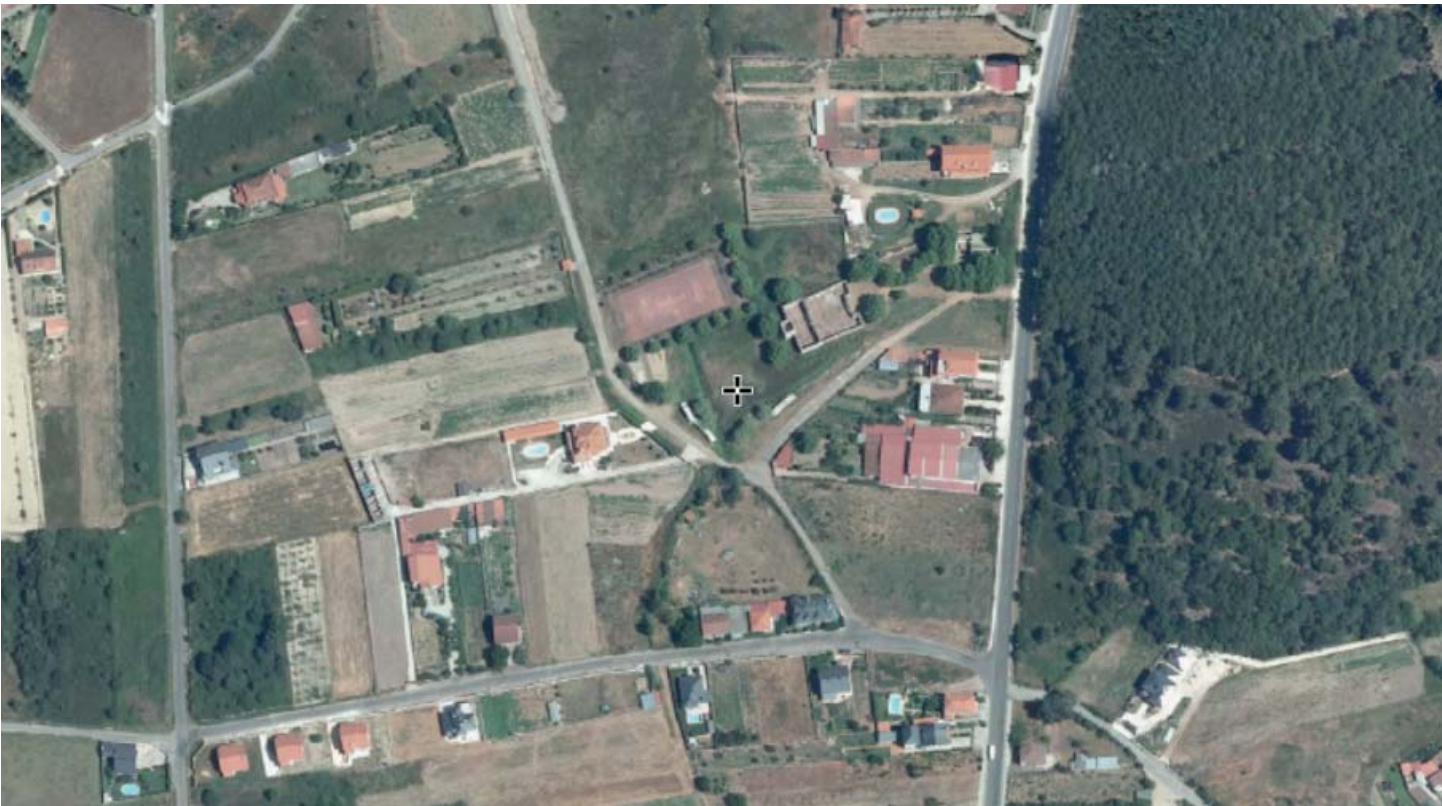
Fig. 42 Año 2010.

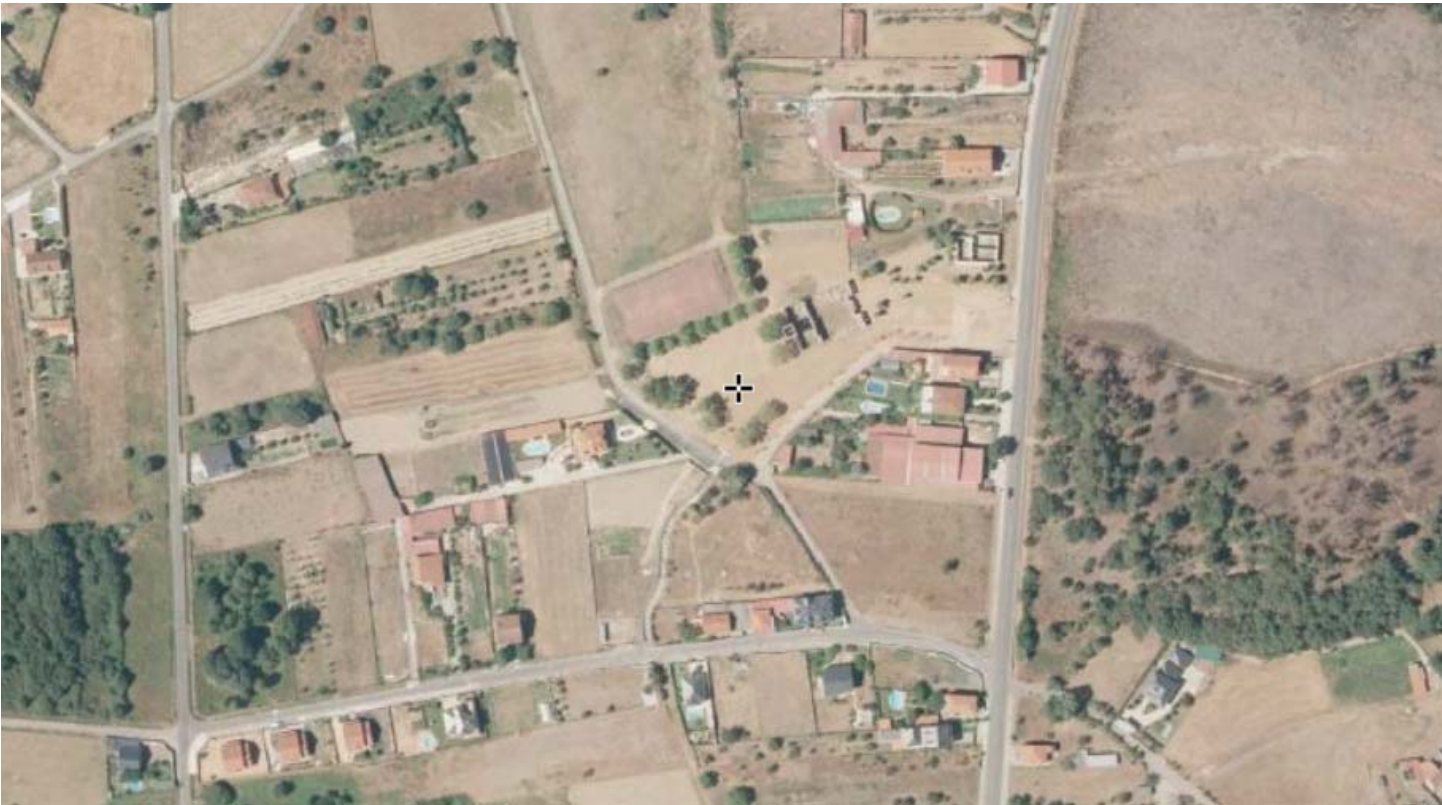
Fig. 43 Año 2020.

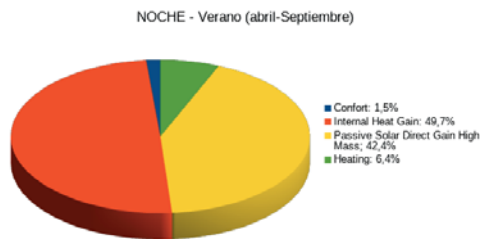
Fig. 81 Gráfico con porcentajes de confort.

En los gráficos anteriores, se desglosa no solo entre el día y la noche, sino la variación que existe entre las diferentes estaciones, distinguiendo verano e invierno como las más restrictivas. Se observa como en invierno se precisa la calefacción, en un gran porcentaje, para llegar al 100% de confort térmico, pero ésta no cuenta como estrategia pasiva.

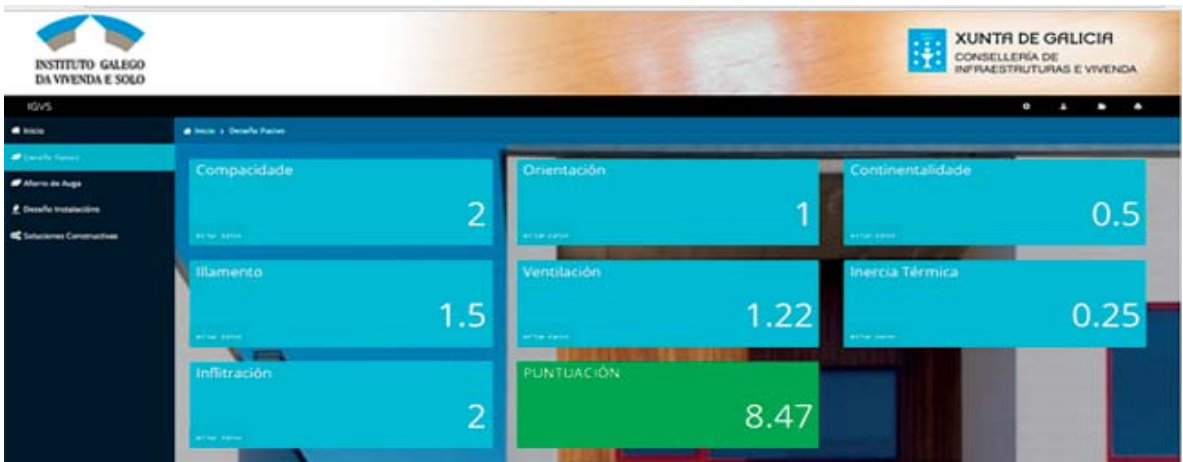
Fig. 86 Diseño pasivo según la metodología de la Guía de Arquitectura Pasiva.

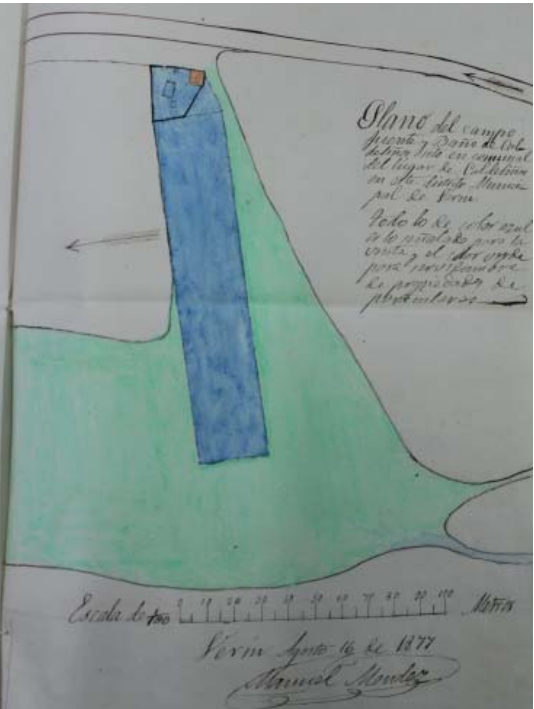
Existe en el terreno un cercado de paseo de piedra pizarra de dos metros de altura formando un polígono irregular de cabida de 2 áreas y 87 centiáreas dentro del cual se halla la fuente arrimada a la pared del edificio cubierta con una losa; a los 4 m de esta se halla el pilón del baño que mide 20 m² con piedras y losas a los lados; y a los 5 m del mismo existe una caseta de 2 m de alto de piedra pizarra cubierta de teja y dividida en dos por una pared interior.

Fig. 87 Plano de situación de Caldeliñas de Agosto de 1877 realizado por Manuel Méndez.

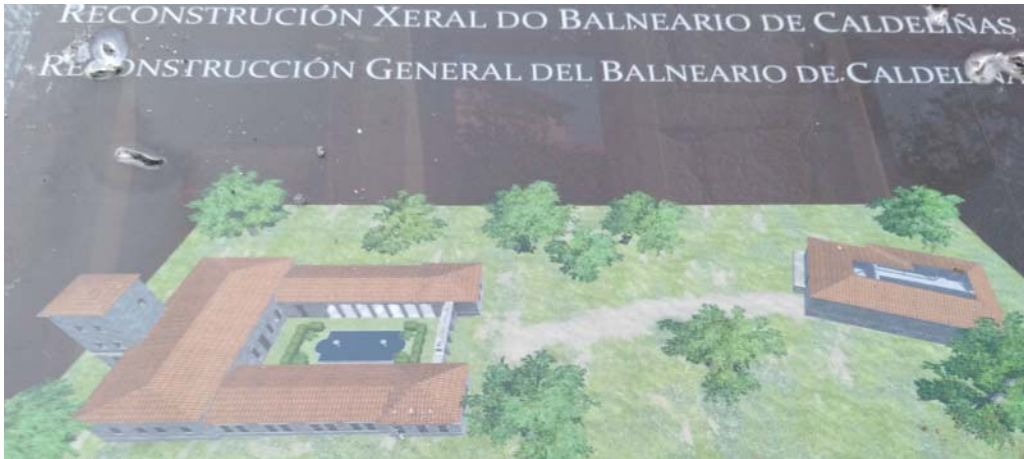
A partir de 2015, se hacen unos trabajos previos de acondicionamiento del Balneario y su entorno para evitar la pérdida de los edificios, permitiendo así que sea visitado.

Fig. 88 Reconstrucción general del Balneario de Caldeliñas realizada por el Ayuntamiento de Verín.

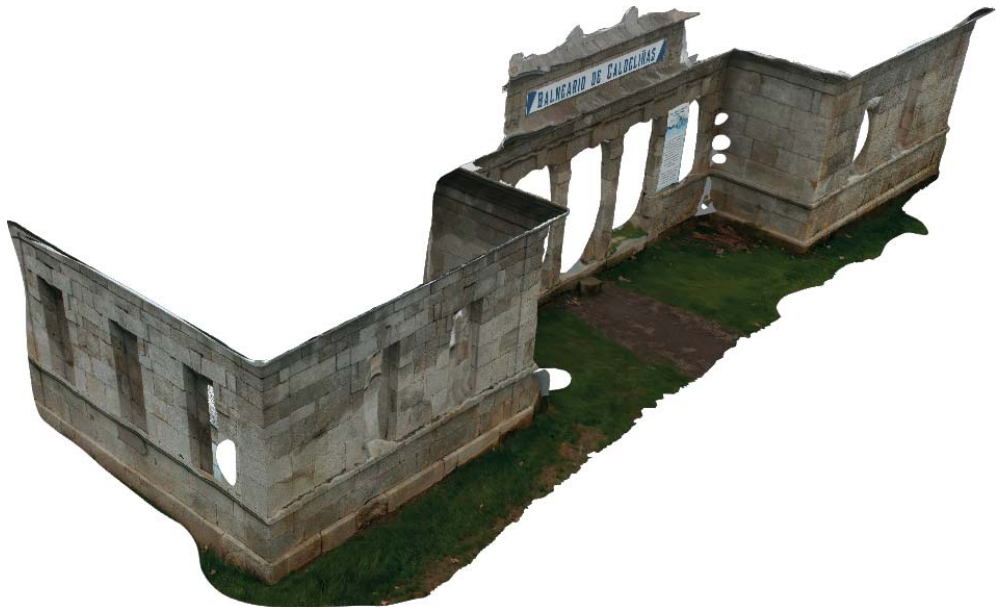
Fig. 89 Fotogrametría de la fachada principal.

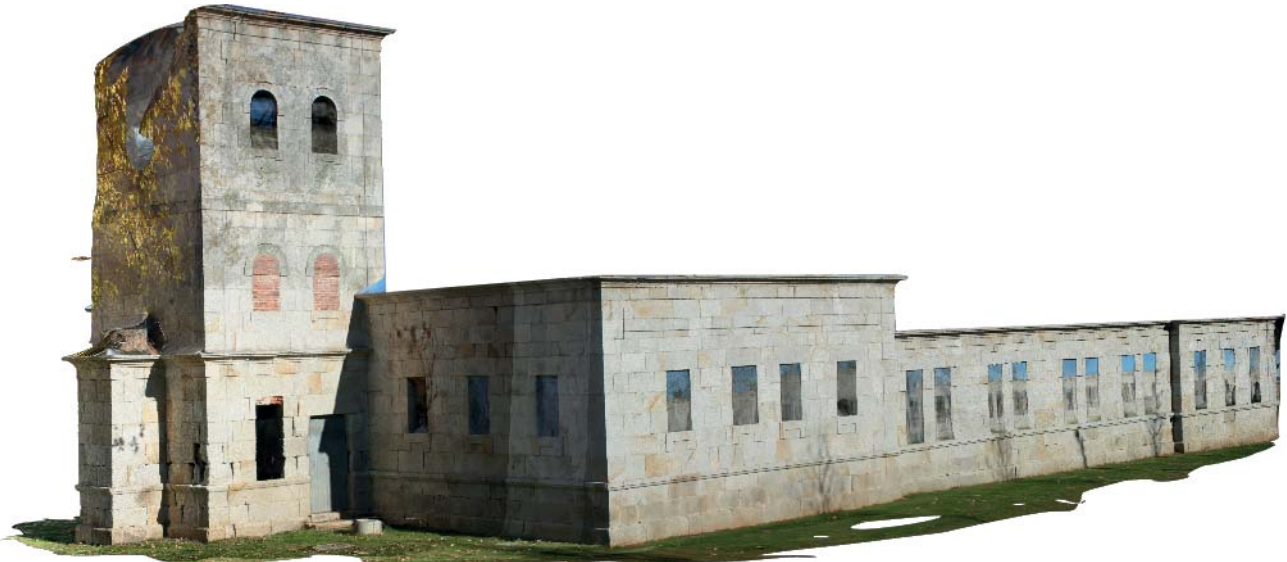
Fig. 90 Fotogrametría de la parte trasera sur.

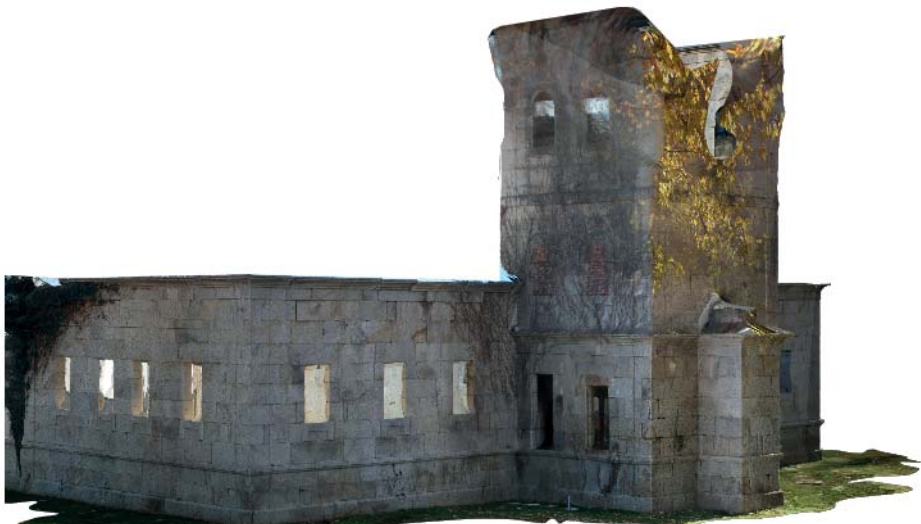
Fig. 91 Fotogrametría de la parte trasera norte.

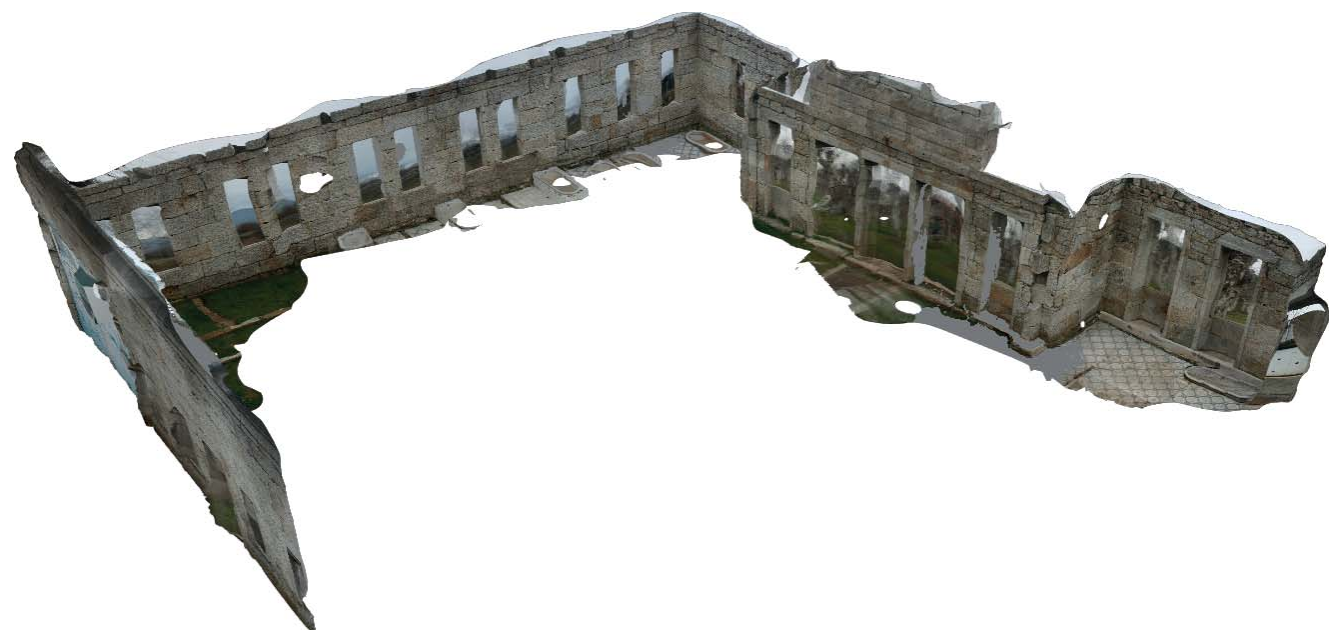
Fig. 92 Fotogrametría del interior de la nave central y laterales.

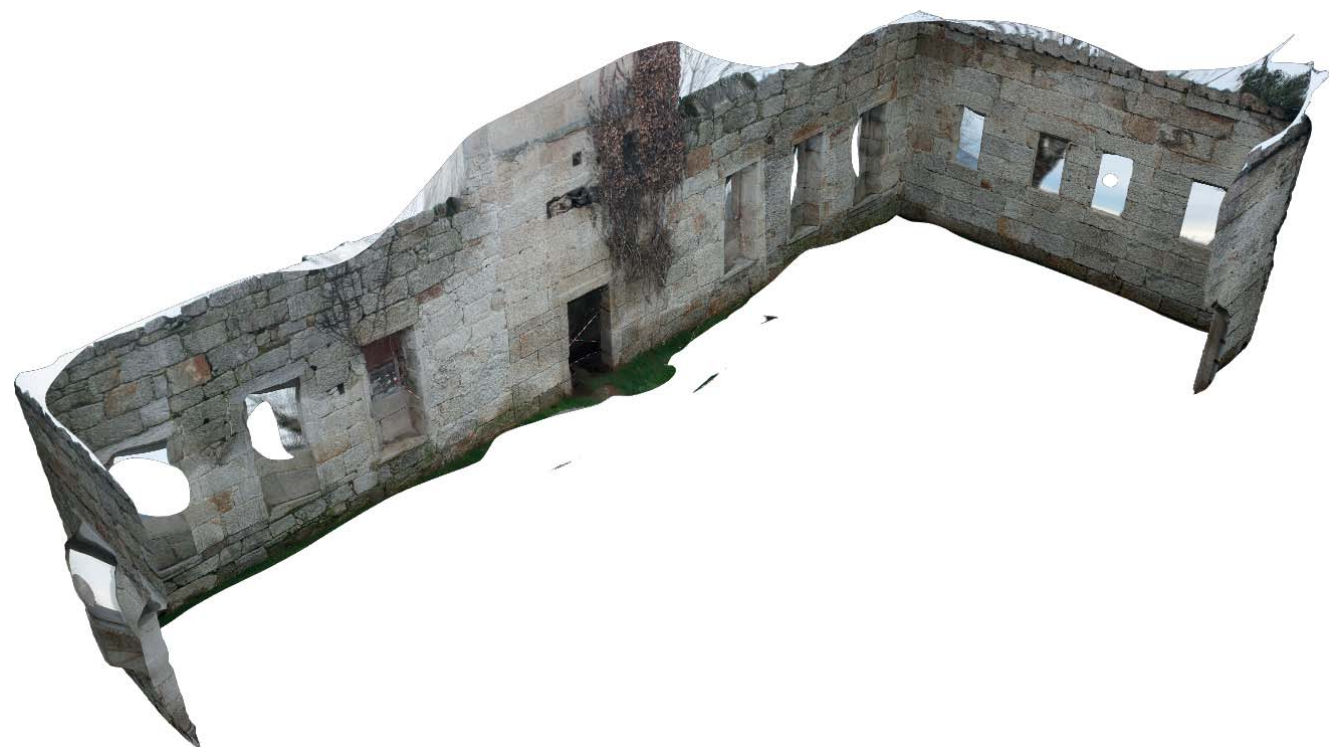
Fig. 93 Fotogrametría del interior de la nave trasera.

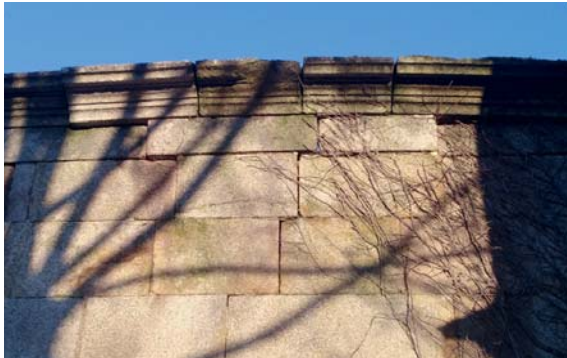
Deformación como abombamiento de sillares en la cornisa del muro de piedra.

Este tipo de deformaciones suele aparecer en las estructuras portantes verticales, en aquellas que no son homogéneas y ya tiene un deterioro interno. Al encontrarse en estado de ruina, la cornisa del muro está desprotegida a los agentes atmosféricos, introduciéndose en su interior el agua, el viento... haciendo que los materiales que componen el muro (piedra y mortero) sean menos resistentes y vean disminuida su cohesión.

La lesión es de gravedad moderada pudiendo originarse por el envejecimiento de los morteros y su pérdida de cohesión. Esto provoca que el muro pierda parte de su capacidad mecánica, comenzando a manifestarse una deformación considerable. Esta pérdida de la verticalidad puede llegar a producir una rotura brusca del muro.

Ya que la lesión solamente afecta a la cornisa y una fila de sillares inferiores, la reparación recomendada manteniendo las características de la geometría es retirar las piezas afectadas, eliminar el mortero mal ejecutado o inexistente, sanear la superficie del paramento y volver a colocar las piezas como si fueran nuevas. Otras soluciones son la colocación de pasadores metálicos, a modo de tirantes, permitiendo atar la zona debilitada, reduciendo así las tensiones existentes y aumentando la capacidad de carga del muro; o la realización de un contrafuerte para mantener la verticalidad del muro (en caso extremo).

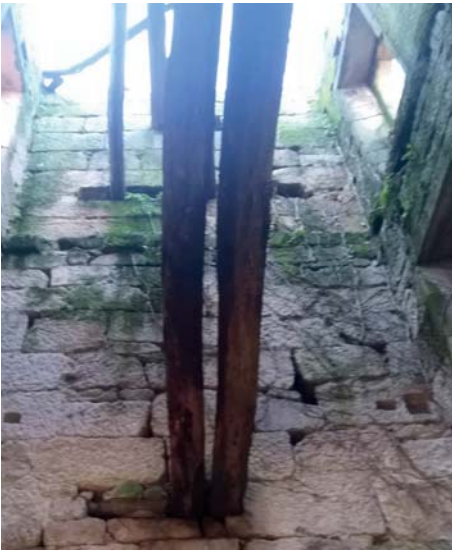
Deterioro y pudrición de vigas de madera.

Aparición de hongos debido a un incremento de la humedad, ocasionada por el agua de infiltración en los muros de sillería y a la situación a la intemperie. Se observan manchas blanquecinas siendo característico de la pudrición blanca, que modifican notablemente las propiedades físicas y mecánicas de la madera.

La lesión es de gravedad grave debido a que se observa pudrición blanca en las vigas de madera, prosiguiendo con la degradación del material, la pérdida de la capacidad portante y sección e incluso la pérdida de estabilidad produciéndose la caída de alguna.

Debido al estado de las lesiones en la viga, no es posible la recuperación de ellas, teniendo que sustituirlas por unas nuevas vigas de madera con unas características resistentes idóneas a las condiciones actuales del edificio.

- Estructura: Estado de conservación muy deficiente. Solamente se mantiene parte de la estructura de madera de la torre, encontrándose en muy mal estado, debido a la humedad, la presencia de insectos xilófagos y estar a la intemperie, incluso alguna estando derrumbada.

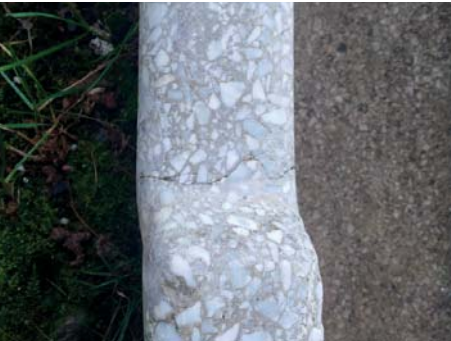
Fisuras en bañeras de mármol.

Las causas del deterioro son las condiciones que favorecen al evolución de cambios en la composición, la estructura y la morfología de los elementos afectados, debiéndose a una situación de permanencia a la intemperie. El agua de lluvia sobre el mármol actúa corrosivamente lavando las sales de éste, produciendo el deterioro del material, que conlleva a un proceso de envejecimiento alterando la composición química del material. Los rayos solares atacan al mármol expuesto al calor y los rayos ultravioleta, dilatando el material y produciendo fisuras superficiales.

Se podría intervenir haciendo una limpieza de la superficie con agua y jabón, quedando libre de manchas y residuos. Después con la ayuda de un pincel o espátula se rellena el área de la fisura con pegamento tipo epoxi, con colorante con el tono adecuado. Lijado de la superficie y retirado del material sobrante.

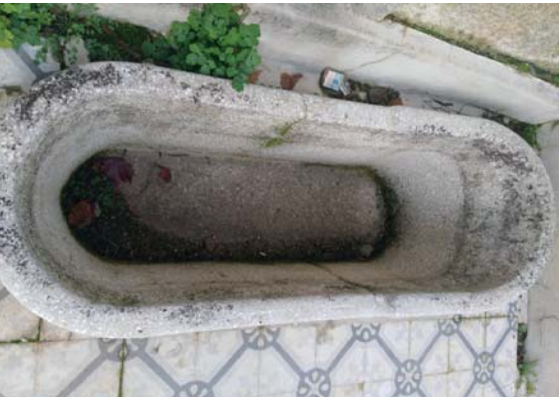
Suciedad superficial y costras en las bañeras de mármol.

Las causas del deterioro son las condiciones que favorecen al evolución de cambios en la composición, la estructura y la morfología de los elementos afectados, debiéndose a una situación de permanencia a la intemperie. El agua de lluvia sobre el mármol actúa corrosivamente lavando las sales de éste, produciendo el deterioro del material, que conlleva a un proceso de envejecimiento alterando la composición química del material.

Para la eliminación puntual de la costa negra y suciedad adherida se plantea el uso del microchorro de alta precisión y materiales de baja abrasividad como la piedra pómez (PP). Abrasivo natural obtenido por trituración y posterior molienda de la piedra, de baja densidad y bajo poder abrasivo.

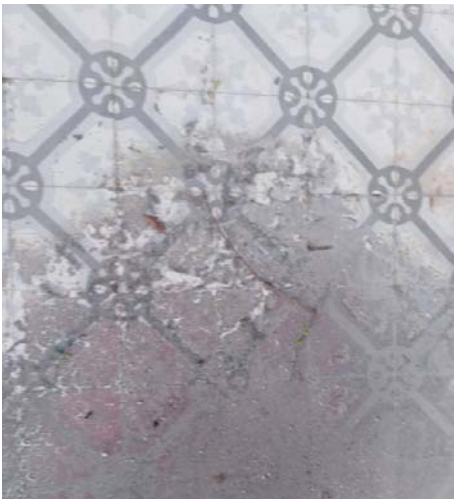
Suciedad por partículas contaminantes y biológico - vegetal.

Originado por depósito (posicionamiento) de las partículas contaminantes, pudiendo ser orgánicas o inorgánicas, en suspensión en el aire, que se depositan sobre la superficie (depósito superficial) o en el interior de los poros superficiales (depósito interno) cuando las partículas son absorbidas junto al agua, evaporándose y dejando en el interior la suciedad. Además, las partículas orgánicas se depositan y desarrollan a la par que las anteriormente descritas, siendo enmascarada por ella, ocasionando la aparición de especies vegetales de diferentes clases y tamaños.

La eliminación de la suciedad se podría realizar de dos formas: solución húmeda mediante la limpieza con agua caliente y una solución jabonosa lanzado a presión; o solución seca con la limpieza con chorro de arena y cepillo de púas de alambre de acero, siendo este un proceso más lento y costoso.

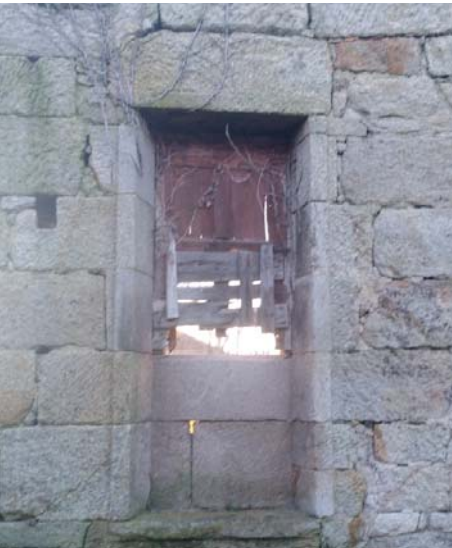
Deterioro y pudrición de carpintería de madera.

La causa del deterioro de la carpintería es la posible aparición de organismos vegetales, tales como líquenes, musgos, plantas, debido a la presencia de humedad (por acumulaciones de agua, sombra...) junto con una falta de mantenimiento.

La lesión es de gravedad moderada que prosigue con la degradación de los elementos afectados, perdiendo la sección del material y la geometría del elemento debido a las condiciones de ruina existente y estar a la intemperie.

Debido a las condiciones existentes de la carpinterías, no es posible su recuperación, teniendo que sustituirla por una nueva con características resistentes idóneas a las condiciones del edificio.

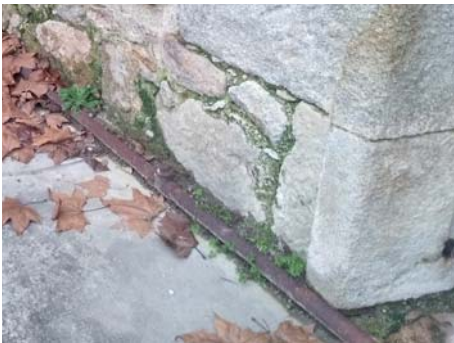
Oxidación o corrosión de tubería de agua, produciéndose una reacción de la superficie del metal con el oxígeno del aire o del agua produciendo una capa superficial de óxido metálico

Oxidación o corrosión de las tuberías producido por un nulo mantenimiento y problemas de autoprotección debido a estar a la intemperie. Los síntomas de corrosión de elementos de acero se corresponden con la aparición de manchas pardo-rojizas asociadas a las zonas de picaduras. El levantamiento con ampollas de capas de pinturas y el consecuente desprendimiento de las mismas es frecuente rápido y puede llegar a ser muy intenso.

La lesión es de gravedad moderada que prosigue con la degradación de los elementos afectados y posible desprendimiento, lo que ocasionaría fugas si en su interior circulase el agua.

Estudiar la relación entre la posición de los elementos y su grado de degradación; el estado de la superficie metálica comprobando la morfología del ataque y su profundidad. Determinar cualitativamente la presencia de cloruros aunque, en general, su presencia estará asegurada y evaluar la pérdida de sección en su caso. Lo más coherente sería la sustitución del tramo de tubería afectado, escogiendo un material si se mantiene a la intemperie u otro si se encontrase en el interior.

- Instalaciones: Estado de conservación deficiente. La única instalación existente en los edificios es la de fontanería ya que el agua del manantial sigue utilizándose en las bañeras y en la fuente. Al estar ciertos tramos en el interior del edificio y éste estar a la intemperie se está produciendo un proceso de oxidación del material de la tubería.

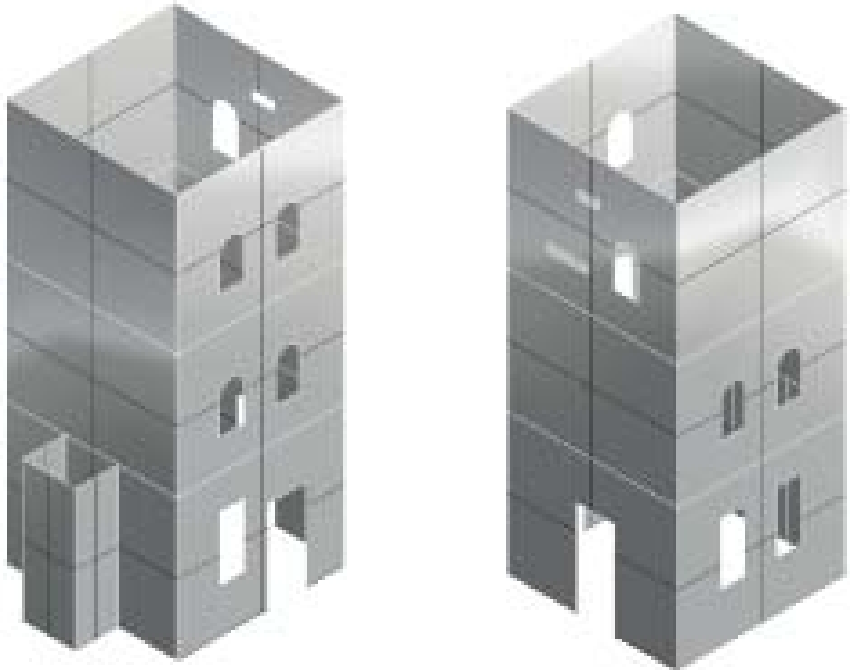
Fig. 121 Fase 2_Modelos volumétricos simples

Continuamos el análisis introduciendo un modelo más complejo, **FASE 2**, la volumetría total del elemento. Este modelo se ha creado en Rhinoceros generando las diferentes superficies que tiene el edificio, haciendo el supuesto de una sola hoja de sillería de granito. La asignación de materiales y cargas es la misma que en el anterior modelo, solamente que se complejiza el cálculo.

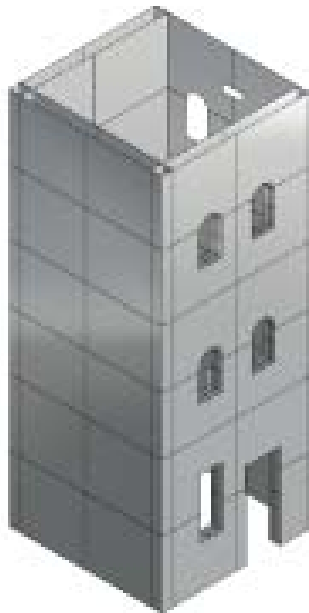
Fig. 131 Fase 4_Modelos volumétricos con vigas

Después de introducir el modelo volumétrico en su totalidad, se analiza cómo sería su funcionamiento si se eliminara el elemento anexo a él, **FASE 4**, para observar si en realidad éste tiene alguna razón además de proyectual de disponerse en ese lugar. El modelo es igual que el anterior sin ese elemento trasero de una altura, modelado en Rhinoceros. La asignación de materiales y cargas es la misma que en el anterior modelo, solamente que se complejiza el cálculo.

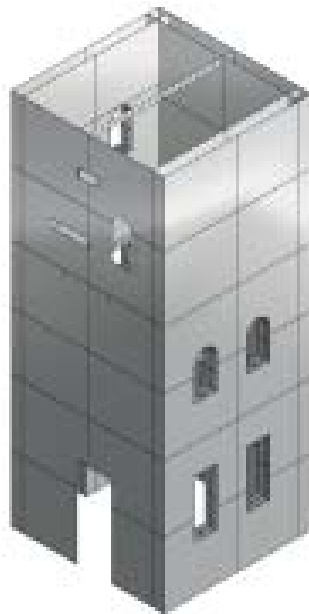
Fig. 136 Fase 5_Modelos volumétricos con vigas

Para complejizarlo más, analizamos la estructura de forjado que se mantiene en la ruina, es decir una serie de vigas de madera, **FASE 5**, la volumetría completa introuciendo las vigas. Este modelo se ha creado en Rhinoceros, utilizando el modelo anterior e incorporándole la superficie plana de las vigas de madera.

La asignación de materiales es la misma que en otros modelos, ya que las vigas de madera se replantea el introducir las en el cálculo como una superficie, sino que introducirá la carga que ellas generan sobre el muro en el que se apoyan, además de la carga de peso propio de la sillería.

La carga calculada se introduce de forma puntual, asumiendo que la sección de la viga no es la que existe, ya que está en mal estado, por lo que la sección que se asume es de 150x150mm, dando una carga de 0,255kN.

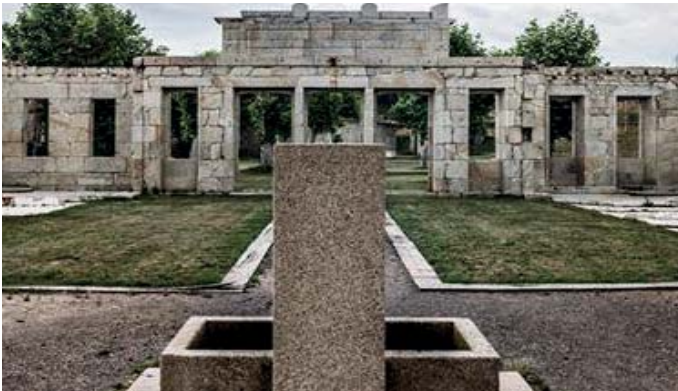
La fuente, aunque es actual, está ubicada en medio del edificio, en la nave central, era y es el centro neurálgico. En la intervención se quiere mantener esa importancia pero dándole más identidad, más carácter frente a la ruina, que mantiene su valor pero ya no es lo principal.

Fig. 154 La fuente del Balneario de Caldeliñas.

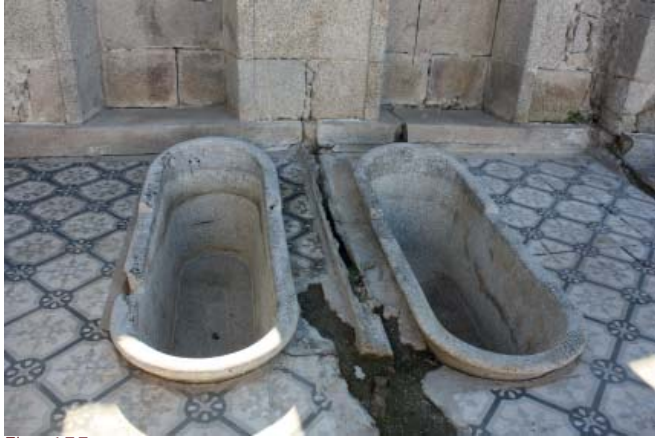
Las bañeras situadas en las naves laterales permanecieron desde su cierre y ruina del edificio. Una de las características del edificio, ya que el agua que emana de la fuente, era no sólo para beber, sino para dar baños. Se quiere mantener alguna zona, escogiendo la que se encuentre en mejor estado de conservación, por estar a la intemperie, para su puesta en valor.

Fig. 155 Las bañeras excavadas del Balneario de Caldeliñas.

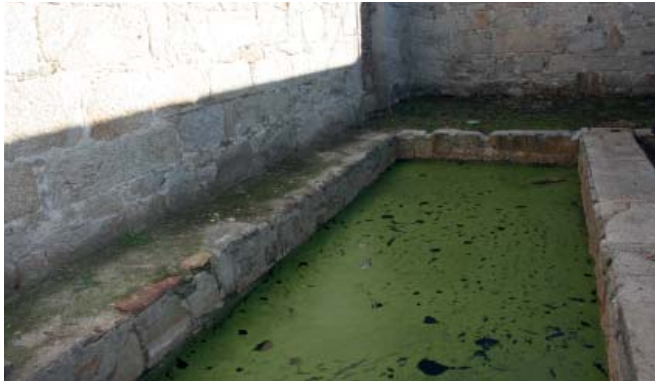
Fig. 157 Las piscinas anexas del Balneario de Caldeliñas.

Además se encuentran las piscinas, en un edificio anexo edificio histórico, de menor valor, pero en el cual discurre el agua del manantial.

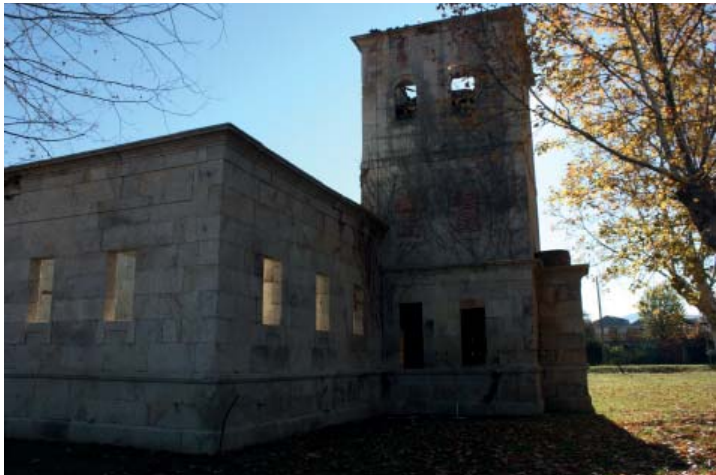
Fig. 159 Vista lateral de la torre del Balneario de Caldeliñas.

La torre como elemento de distinción del espacio, ya que el edificio es un espacio rectangular de planta baja que ve alterada su geometría por la introducción de ese cuadrilátero que aumenta notablemente su altura.

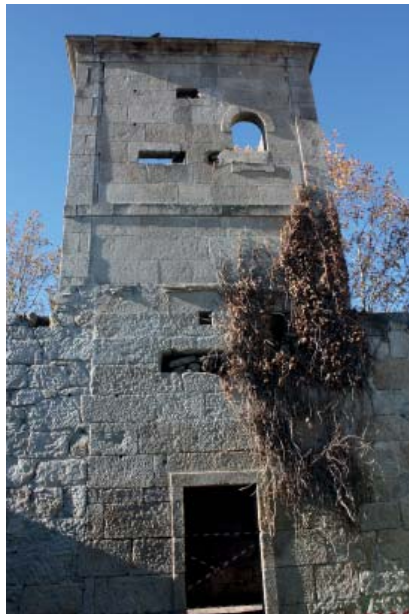
Fig. 160 Fachada posterior de la torre.

La intervención que se plantea en la torre del Balneario es darle acceso mediante una escalera interior debido a sus dimensiones mínimas para crear un mirador que permita entender el edificio como ruina, la intervención realiza en su totalidad, pero también poder ver en la lejanía un edificio de gran importancia como es el Castillo de Monterrei.

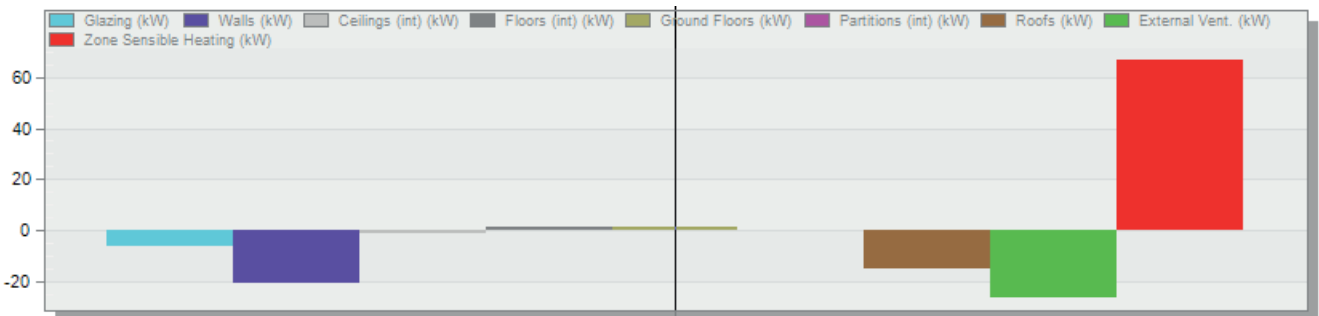
Fig. 168 Pérdidas y ganancias a través de los distintos elementos del edificio. DesignBuilder

En estos gráficos podemos observar las pérdidas y las ganancias que existen en los diferentes elementos del edificio (muros, particiones, filtraciones...), pudiendo obtenerlo para cada zona. Obteniendo así, una potencia calorífica de 83.52 kW, por las grandes dimensiones del edificio.

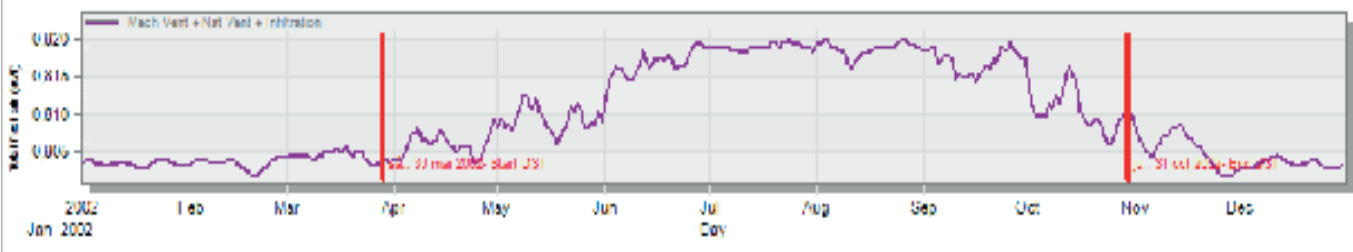
Fig. 172 Gráfico de temperaturas, ganancias térmicas y energía consumida a nivel horario. DesignBuilder.

Resultados tanto a nivel de sistema de climatización, mostrando que energía se está consumiendo, las temperaturas, los consumos de calefacción refrigeración y ventilación.
